MỘT SỐ VẤN ĐỀ VỀ BẢO TỒN CÁC DI TÍCH ĐỀN THÁP CHĂM HIỆN NAY

ThS. Dàng Năng Hòa*

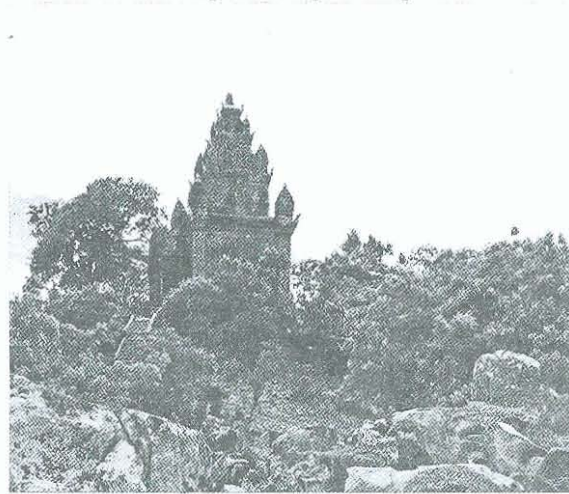
Ảnh: Tháp Po Rome ; nguồn:
<http://vi.wikipedia.org>

Tháp Po Rôme thuộc thôn Hậu Sanh, xã Phước Hữu, huyện Ninh Phước, tỉnh Ninh Thuận. Được coi là phiên bản của tháp Po Klong Girai. Có thể thấy sự thừa hưởng có tính sáng tạo rất rõ nét ở công trình nghệ thuật kiến trúc này. Tháp được xây dựng ở vùng đất Panduranga vào cuối thế kỷ 16 đầu thế kỷ 17. Mặc dầu không trang nhã và tinh tế như các tháp cổ hơn, tháp Po Rôme vẫn là một kiến trúc tháp bằng gạch bê thế, hùng tráng của người Chăm và có giá trị lớn về nghệ thuật kiến trúc. Hơn thế nữa, Po Rôme còn là một trong số rất ít tháp Chăm còn nguyên vẹn đến nay.

Cũng trong thời điểm này các chuyên gia Ba Lan và các kiến trúc sư, kỹ sư của Trung tâm Thiết kế và Tu bổ di tích cũng đã đến nghiên cứu khảo sát hiện trạng các nhóm tháp Pô Rôme và Phú Hải để chuẩn bị cho các phương án tu bổ sau này. Đến nay thì đã hoàn thiện và Tháp Hòa Lai đã được cứu vãn kịp thời, hiện nay tháp trở thành nơi tham quan du lịch nổi tiếng của thành phố Phan Thiết.
