# Ứng dụng công nghệ cào bóc tái sinh nguội

## tại dự án sửa chữa, khôi phục mặt đường ở Việt Nam

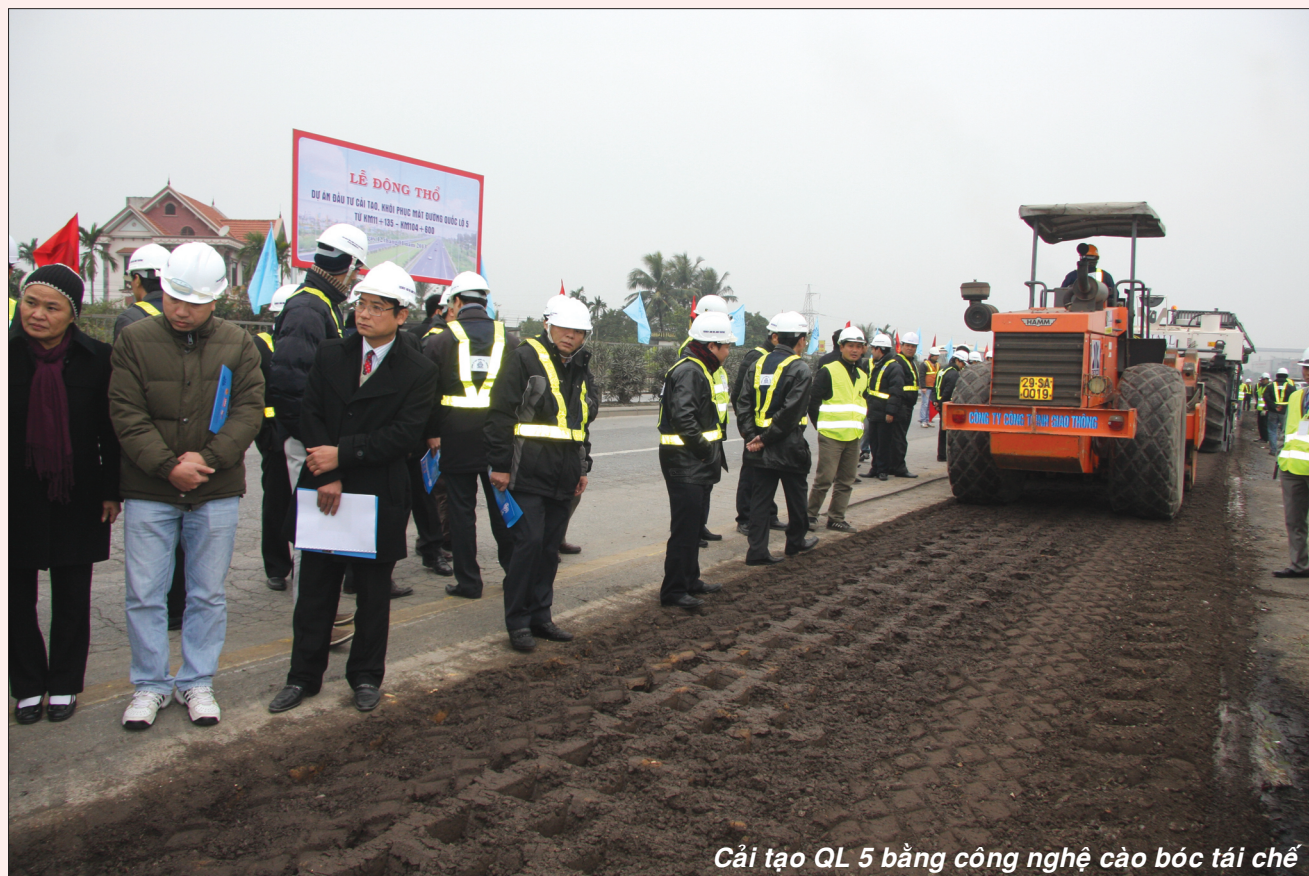
Cải tạo QL 5 bằng công nghệ cào bóc tái chế

- Tháng 10/2012, Bộ GTVT đã cho phép áp dụng thí điểm diện rộng tại gói thầu số 9 (Km76 - Km82), dự án sửa chữa, khôi phục mặt đường quốc lộ 5: Chiều sâu tái sinh bình quân 20 cm, tỉ lệ chất liên kết sử dụng là 1% xi măng +4,0% nhũ tương nhựa đường cải tiến. Nhà thầu thi công đã hoàn thành thi công lớp móng tái sinh nguội vào ngày 30/8/2013 và hai lớp bê tông phía trên vào ngày 30/10/2013.

- Bộ GTVT đã cho phép áp dụng thí điểm diện rộng tại Gói thầu số 10 (Km82 - Km94), dự án sửa chữa, khôi phục mặt đường quốc lộ 5: Chiều sâu tái sinh bình quân là 22cm, tỉ lệ chất liên kết sử dụng là 1% xi măng +2,5% bi tum bột. Nhà thầu thi công đã hoàn thành thi công lớp móng tái sinh nguội vào ngày 16/9/2013 và hai lớp bê tông phía trên vào ngày 30/11/2013.
