# ĐÁNH GIÁ HIỆN TRẠNG MÔI TRƯỜNG NƯỚC THÀNH PHỐ SƠN LA TRÊN CƠ SỞ QUAN TRẮC VÀ ĐIỀU TRA XÃ HỘI HỌC DÂN CƯ SUỐI NĂM LA

## ASSESSMENT OF WATER POLLUTION USING FIELD OBSERVATION AND STAKEHOLDER SURVEY: A CASE STUDY IN NAM LA STREAM, SON LA CITY

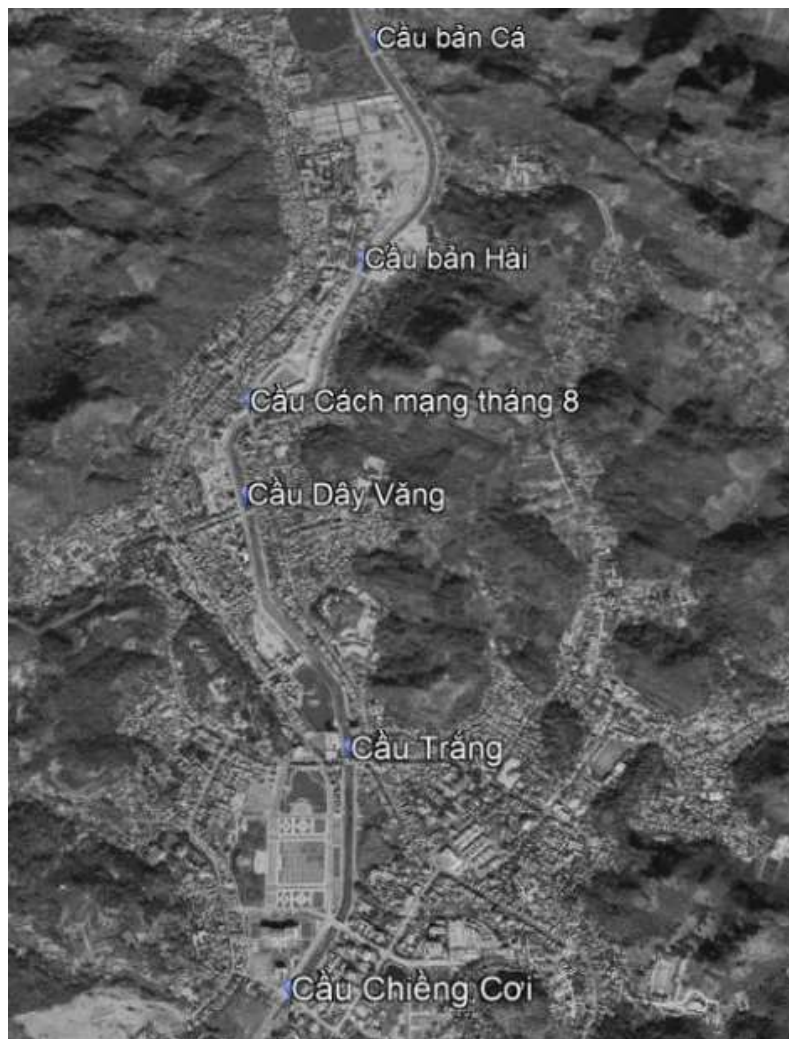
**Hình 1. Sơ đồ các điểm khảo sát trên suối Nậm La**

Tại khu vực nghiên cứu, 8 điểm khảo sát được lựa chọn nhằm thực hiện đánh giá hiện trạng ô nhiễm chất thải rắn (Hình 2). Đây là những điểm có nước chảy nhẹ, thuận tiện cho việc lấy mẫu, dễ tiếp cận, không bị chia cắt theo mùa mưa hoặc mùa khô, rác không được dọn thường xuyên.
