# GIẢI PHÁP PHÁT TRIỂN BỀN VỮNG BỜ BIỂN VÙNG CỬA SÔNG CỬU LONG: NGHIÊN CỨU ĐIỂN HÌNH CHO BỜ BIỂN TRÀ VINH

**Tóm tắt:** Trong những năm gần đây tình trạng xói lở đã trở nên phổ biến ở hầu hết các bờ biển vùng Đồng bằng sông Cửu Long, các giải pháp công trình cứng ven biển chưa đạt được hiệu quả bảo vệ bền vững. Ứng dụng vào vùng nghiên cứu điển hình là bờ biển xã Hiệp Thạnh, tỉnh Trà Vinh bài báo phân tích các yếu tố tác động đến sự xói lở ven biển bao gồm: Chế độ sóng – triều – dòng chảy; quá trình vận chuyển bùn cát dọc – ngang bờ; Cơ sở hạ tầng cứng ven biển. Các giải pháp công trình bảo vệ bờ được đề xuất là hệ thống mô hàn kết hợp đê giảm sóng chữ T, khoảng cách giữa hai đê lần lượt là 50, 80, 130m. Phần mềm mô hình toán Mike 21/3 FM được sử dụng để tính toán hiệu quả của các kịch bản công trình.

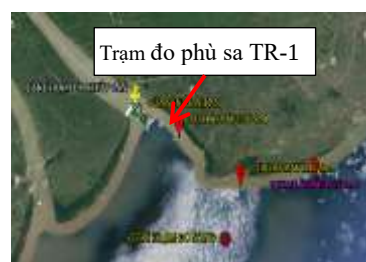
Kiểm tra mực nước tại trạm Cỏ Chiên ( $R^2 = 0,94$ )

Kiểm tra độ cao sóng tại trạm 1 ( $R^2 = 0,68$ )

Kiểm tra lưu lượng qua trạm Cỏ Chiên ( $R^2 = 0,89$ )

Kiểm tra nồng độ bùn cát lơ lửng tại trạm TR-1

Kiểm tra nồng độ bùn cát lơ lửng tại trạm M13

Hình 3: Kết quả hiệu chỉnh - kiểm định mô hình và vị trí các trạm đo

hình thủy lực, tính toán sóng và bùn cát đã được thực hiện cẩn thận, các số liệu tính toán và thực đo có sự tương quan cao (xem hình 2).
